Moderne Technik zum Schutz wertvoller Kunstobjekte

Eine Klimavitrine für das gotische Tafelbild im „Geisenheimer Dom“

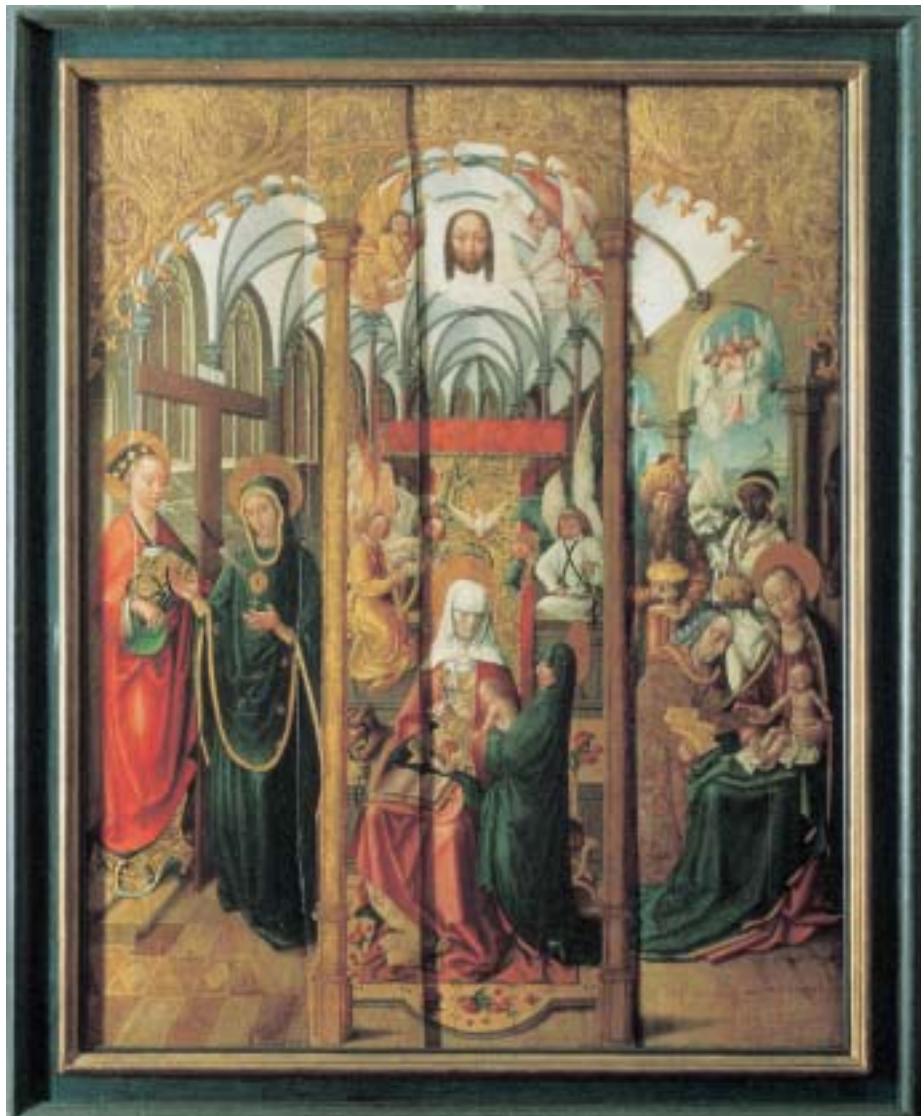
Abb. 1: Gesamtansicht Vorzustand. Die Schattenkante in der Mitte des Gemäldes lässt die Verwerfungen innerhalb der Brettbahnen erkennen.

Die ungünstigen klimatischen Verhältnisse am Aufstellungsort, unterhalb eines Fensters an der Südwand des „Geisenheimer Doms“, sowie das extrem trockene Innenraumklima während des Winters 1997/98 hatten dazu geführt, dass sich die Brettbahnen trotz der Konservierungs- und Restaurierungsmaßnahmen von 1994 erneut stark verworfen hatten und nun unter Spannung im Zierrahmen standen.

Um die Verwölbungen der einzelnen Brettbahnen, die im Extremfall bis zu 21 mm betragen hatten, ohne Anwendung mechanischen Druckes wieder rückgängig zu machen, wurden die Brettbahnen nacheinander in ein Klimazelt mit vorgegebenen Klimaparametern (unterschiedliche Luftfeuchten bei konstanter Raumtemperatur) eingelagert. Während der Einlagerung wurde das Verhalten auf die unterschiedlichen relativen Feuchten innerhalb des Klimazeltes ständig überwacht und kontrolliert.

Aufgrund der wieder offenen Holzstruktur reagierten die Brettbahnen wieder auf die erhöhte relative Feuchtigkeit innerhalb des Klimazeltes und die Verwölbungen reduzierten sich innerhalb weniger Tage, z.T. gingen sie sogar gänzlich wieder zurück. Wurden die Brettbahnen wieder aus dem Klimazelt geholt, blieben sie zunächst stabil, begannen aber nach Ablauf einer Woche erneut sich leicht zu verwölben, wobei sie allerdings nicht wieder die Extremwerte des Vorzustandes erreichten. Um dieses Rückverwölben zu vermeiden, sollten auf die Brettrückseiten ursprünglich mehrschichtverleimte Holzplatten aufgedoppelt werden. Da die Tafeln jedoch nur eine relativ geringe Tendenz zeigten, sich wieder zu verwerfen, änderte man die Konzeption dahingehend ab, dass man an Stelle der mehrschichtverleimten Holzplatten Balsaholzstäbchen quer zur Holzfaser als ganzflächiges Parkett aufklebte. Als Klebemittel wurde Hautleim mit Kreidezusatz verwendet. Der Kreidezuschlag diente dazu, die Unebenheiten auf den Rückseiten der Brettbahnen auszugleichen und eine gleichmäßige, flächige Haftung zu garantieren. Während des Trocknens des Leimes wurden die Brettenden unter leichtem Druck fixiert. Nach dem Trocknen wurden die Rückseite des Balsaholzparketts geglättet und die Kanten beigearbeitet. Den rückwärtigen Abschluss bilden drei Lagen Kreidegrund. Der Kreidegrundauflag blieb ungeschliffen. Er soll verhindern, dass Schwankungen der relativen Feuchte sich direkt auf das Balsaholzparkett auswirken können.

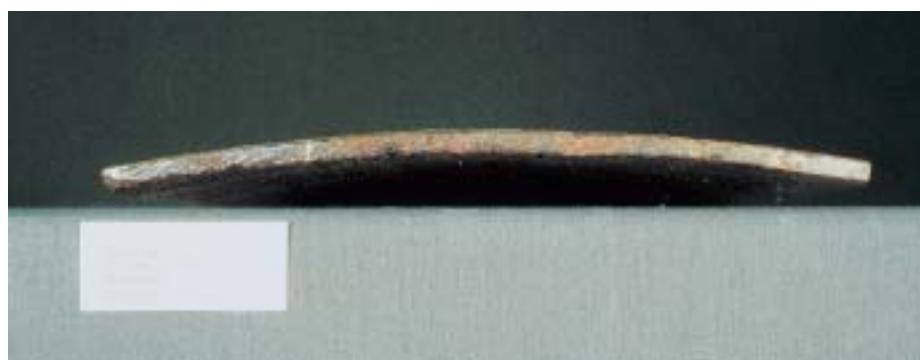
Abb. 2: Unterkante Brettbahn 4. Die Verwerfung der Brettbahn ist deutlich zu erkennen, partiell maß sie bis zu 21 mm.

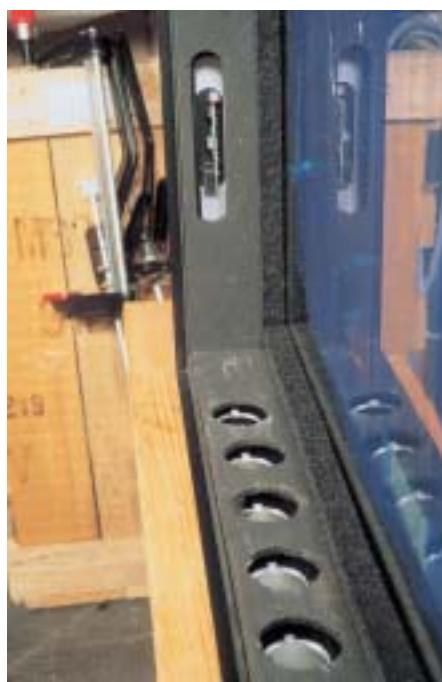
Abb. 3: Innenansicht der Klimavitrine. In die Vitrine wurde innen ein Sperrholzrahmen zum Fixieren des Tafelgemäldes eingebaut. Die Öffnungen im Boden und an der linken Seite wurden ausgespart, um die Wirkung von Art-Sorb®-Ausrüstung und Sensorelektronik nicht zu beeinträchtigen. Auch bei eingestellter Brettbahn bleiben diese Öffnungen frei.

Um die einzelnen Brettbahnen in der Klimavitrine positionieren zu können, wurde in die Klimavitrine ein Rahmen aus 50 mm breitem und 5 mm dickem Sperrholz eingebaut. Dabei wurden in der unteren Leiste die Öffnungen zur Art-Sorb®-Ausrüstung und im linken Rahmenschenkel die Öffnung zur Sensorelektronik für die Messung der relativen Feuchte innerhalb der Klimavitrine ausgespart (vgl. Abb. 3).

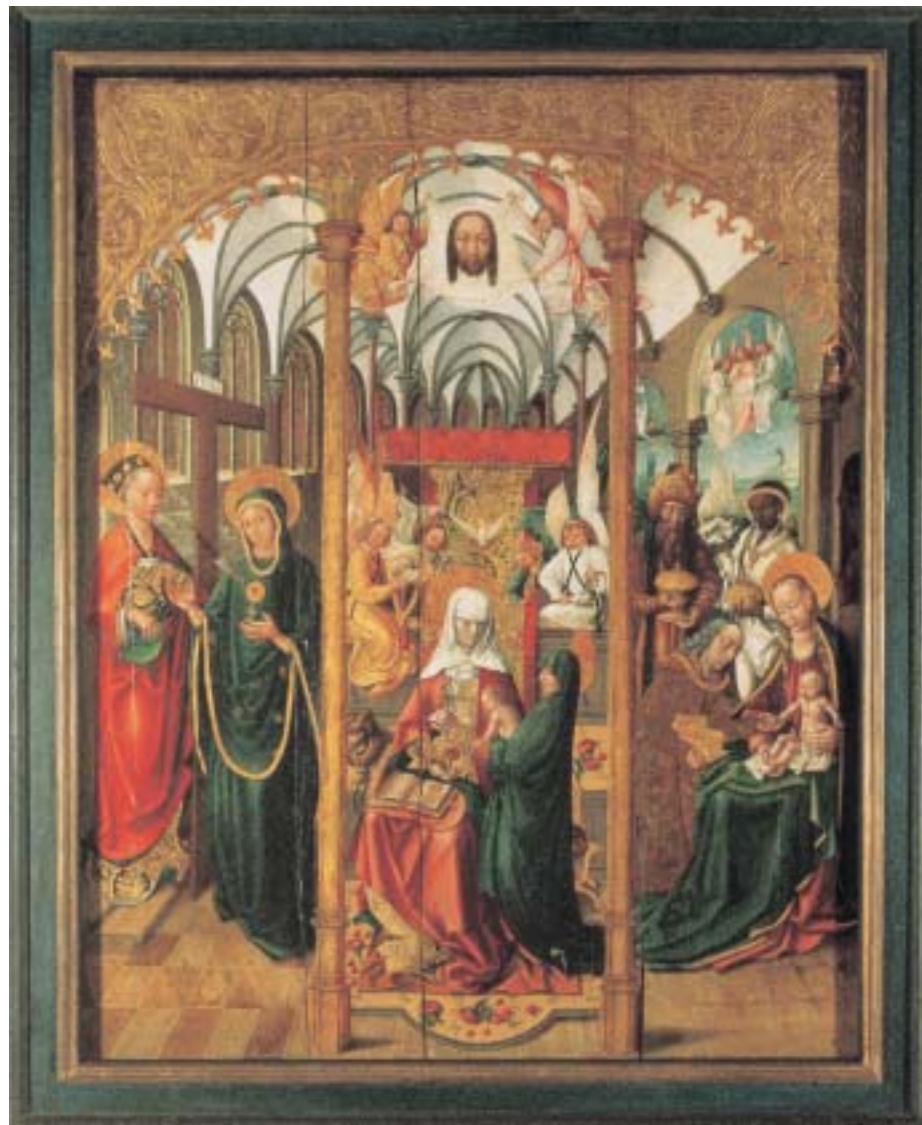
Abb. 4: Gesamtansicht Endzustand. Auch in der Frontalansicht ist die Klimavitrine als solche kaum zu erkennen. Der Betrachter hat vielmehr den Eindruck, vor einem hinter Glas geschützten Gemälde zu stehen. Die entspiegelte Mirogard-Scheibe ist auf dem Foto nicht wahrzunehmen.

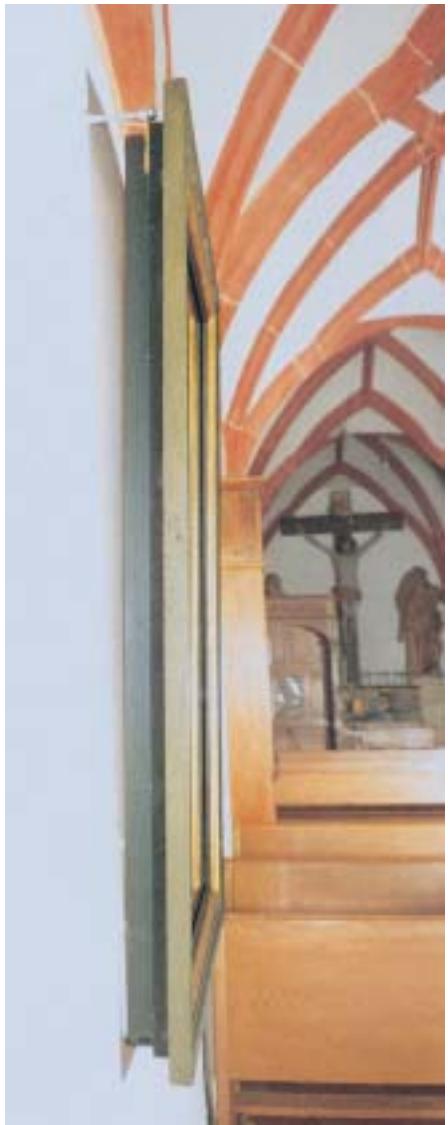
Abb. 5: Seitenansicht Endzustand. Auch in der Seitenansicht ist die Klimavitrine kaum auszumachen.
