Seit 10 Jahren perfekter Schutz für ein Tafelgemälde in der St. Annen-Kirche, Berlin Dahlem

HAHN PROTECTOR Gemäldevitrine mit Klimaschutz

Ein Erfahrungsbericht von Wolfram Vormelker, Diplom Restaurator VDR.

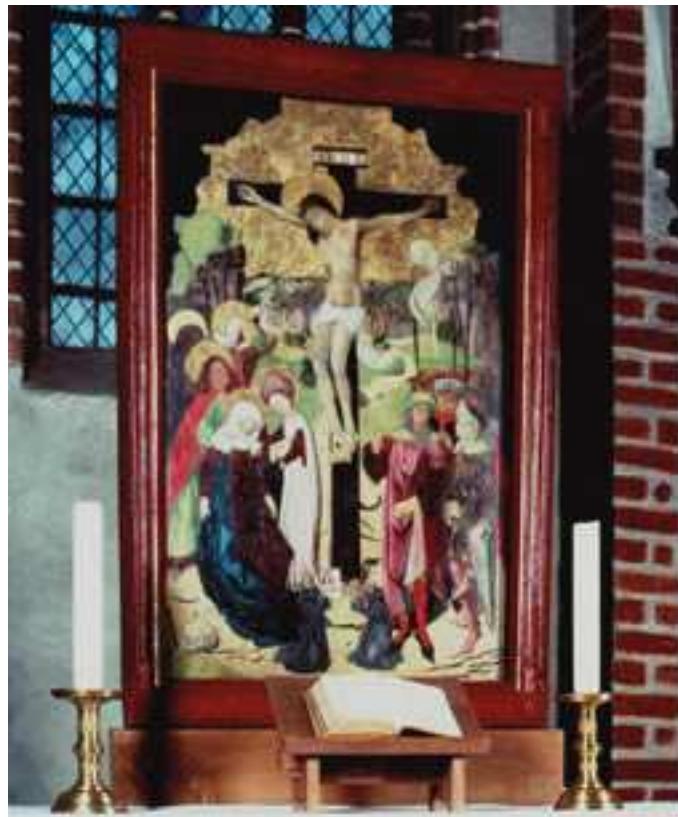
Bei der ersten Besichtigung zur Abgabe eines Restaurierungsangebotes wurde festgestellt, dass die Tafel – trotz einer Rückseitenbeschichtung unbekannten Materials – um ca. 3

mm geschrumpft war. Den Kundigen ist klar, was das bedeutet. Bei einem Ausmaß von 1450 x 950 mm, stand die Malschicht in Reihen dachförmig vor der Tafel. Während der Restaurierung wurde klar, dass die Tafel mit der Malerei in diesem Klima keine Überlebenschance hatte. Die erste Idee, einen Glassturz – ähnlich dem des Zinsgroschenbildes von Tizian in der Dresdner Sempergalerie – anzufertigen, wurde u. a. wegen der Klobigkeit verworfen.

Nach der Renovierung der St. Annen Kirche im Jahr 2006 wird die Holztafel kurzzeitig aus der Vitrine entfernt und dabei ihr Zustand begutachtet. In den vergangenen 10 Jahren blieb die Holztafel in ihrer Dimension unverändert, die Malschicht ist ebenfalls in stabilem Zustand. Bei allem Respekt vor der Entwicklungsleistung von GLASBAU HAHN zeigen sich in unserem Fall auch Nachteile, die aber vor dem Vorteil der Erhaltung eines Kunstwerkes, relativiert werden. Der ursprüngliche Nutrahmen musste zu einem Falzrahmen umgearbeitet werden, was einigermaßen schmerzte. Das verwendete beidseitig entspiegelte Verbund-sicherheitsglas Mirogard Protect besitzt einen Grünanteil und zusammen mit dem Lichteinfall der Kirchen-ausleuchtung wurde die Betrachtung des Gemäldes beeinträchtigt. Mit dem Kunstgriff, das Gemälde mit Rahmen und Vitrine um zwei Grad nach vorne geneigt aufzustellen, wurde diese Beeinträchtigung aufgehoben. Nur bei seitlicher Betrachtung ist diese leichte Schrägstellung zu erkennen. Um das unabdingbare Überdauern einer spätmittelalterlichen Malerei auf einer Holztafel zu gewährleisten, überwiegt dieser Aspekt die entstandenen Nachteile.

Die Vitrine besteht aus einem eloxierten Aluminiumprofil mit einer frontseitig aufgeklebten, beidseitig entspiegelten VSG Scheibe. In der Vitrine befindet sich feuchtepufferndes Material, das – einmal eingestellt – für eine stabile RLF im Innern sorgt. Die Holztafel wird von hinten, in die auf Maß gefertigte Vitrine, eingelegt. Die Vitrine wird verschlossen mit einer beidseitig eloxierten Aluminium Kunststoffrückwand. Seitlich im Rahmenprofil, das etwa 5 cm nach hinten aus dem Rahmen ragt, befinden sich Messinstrumente, die das Auslesen der Temperatur und RLF im Vitrineninneren ermöglichen. Die relative Luftfeuchte hat sich während der 10 Jahre nur minimal verändert. Nach der Einstellung auf 55 % bewegte sie sich nur um -/+ 1%.
